**A BACIA HIDROGRÁFICA DO SEGREDO E SEUS  
RECORRENTES CASOS DE ENCHENTES E ALAGAMENTOS  
OCORRIDOS ENTRE OS ANOS DE 2000 E 2021 EM CAMPO  
GRANDE - MS**

Dissertação apresentada junto ao Programa de Pós-Graduação em Geografia, da Universidade Federal de Mato Grosso do Sul, Campus de Aquidauana, sob a orientação do Prof. Dr. Valter Guimarães, como parte dos requisitos para obtenção do título de Mestre em Geografia.

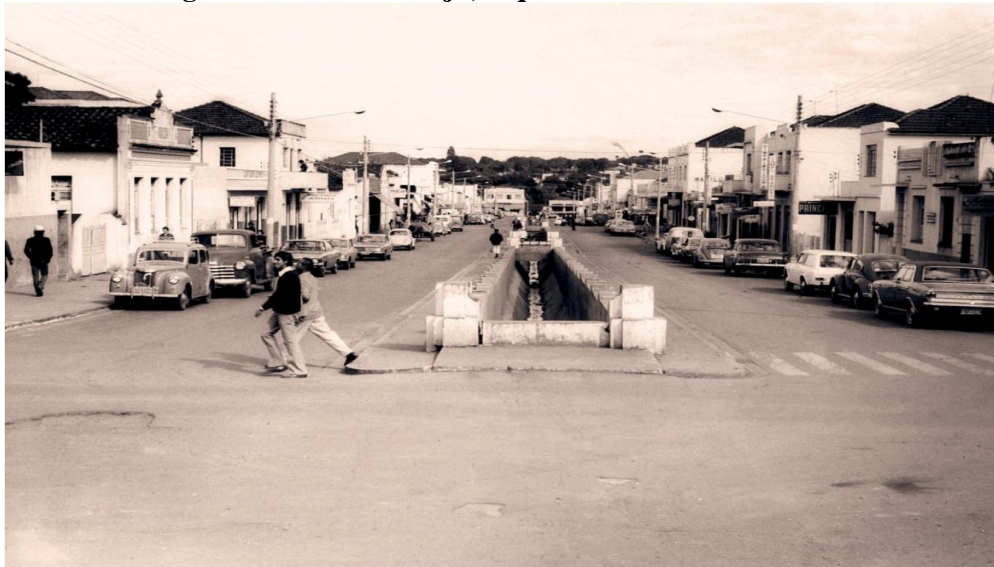
**Figura 3 - Rua Maracaju, esquina com Rua 13 de Maio.**

A Figura 2 representa a Rua Maracaju, na esquina com a Rua Treze de Maio na década de 1970, antes da canalização do córrego que o deixou subterrâneo.

Identifica-se através dessa imagem que o Córrego Maracaju representava um fundo de vale que devido os advenços das enchentes, o mesmo precisou ser canalizado, pois quando esse evento hidrometeorológico ocorria, causava transtornos e prejuízos à população, como se pode observar na Figura 3.

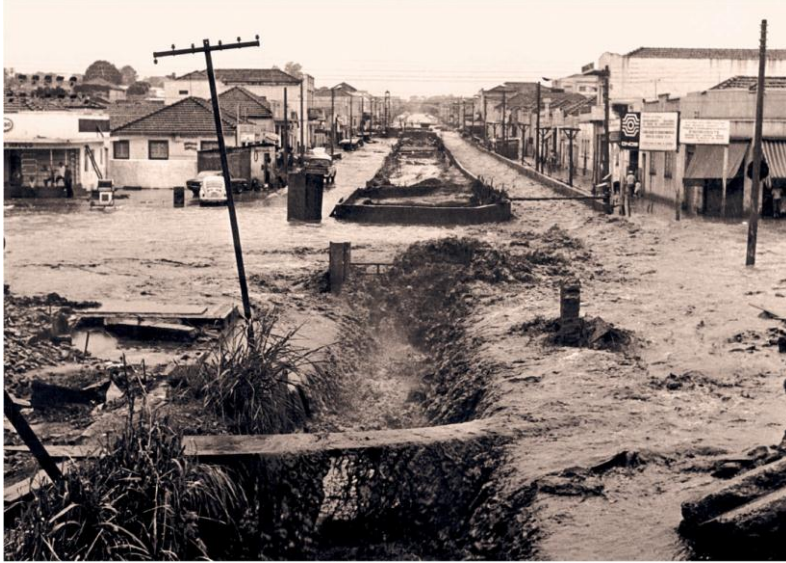
**Figura 3- Enchente na Rua Maracajú na década de 1970.**

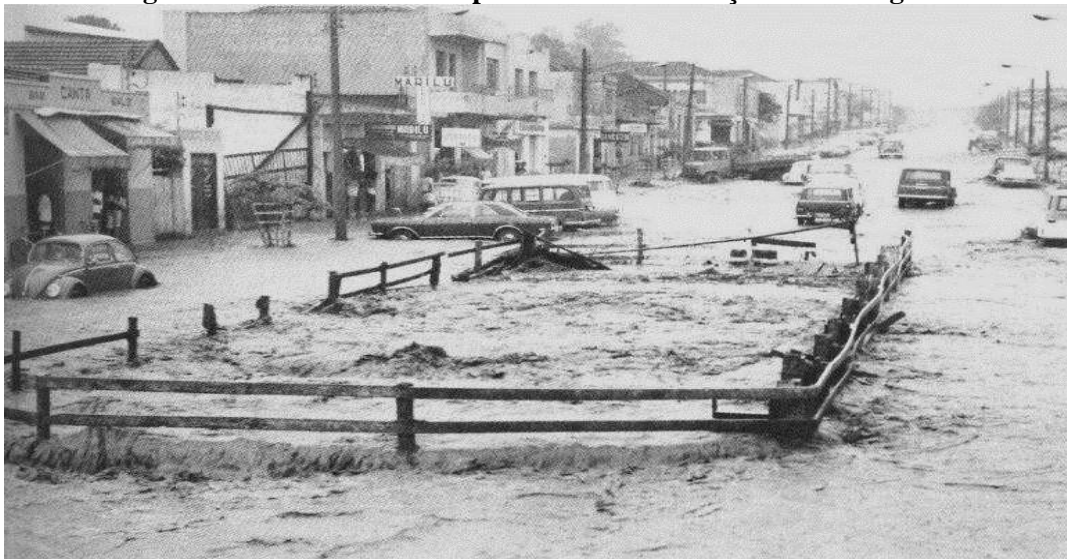
**Figura 4: Enchente durante processo de canalização do Córrego.**

A Figura 4 mostra o momento em que uma enchente ocorreu durante o processo de canalização do Córrego Maracaju.

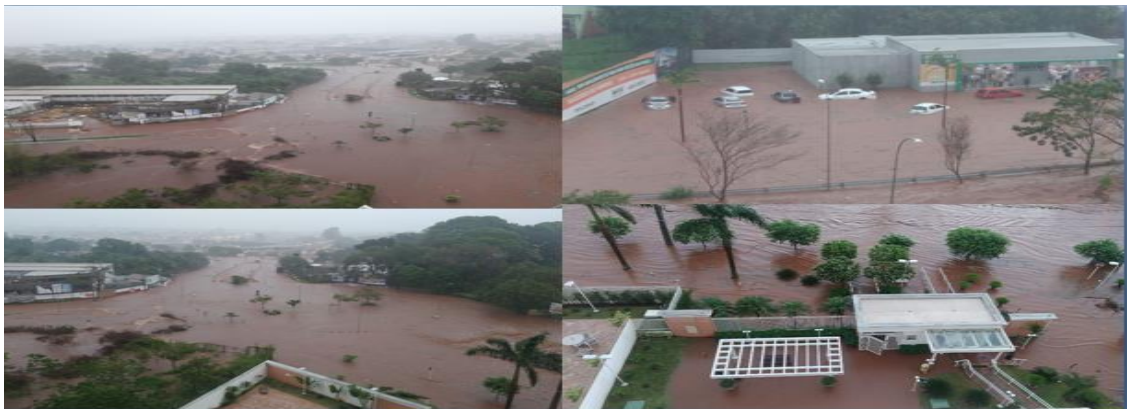
**Figura 41 - Enchente Córrego Segredo na Rotatória da Rua Rachid Neder com a Avenida Presidente Ernesto Geisel em 03/10/2018**

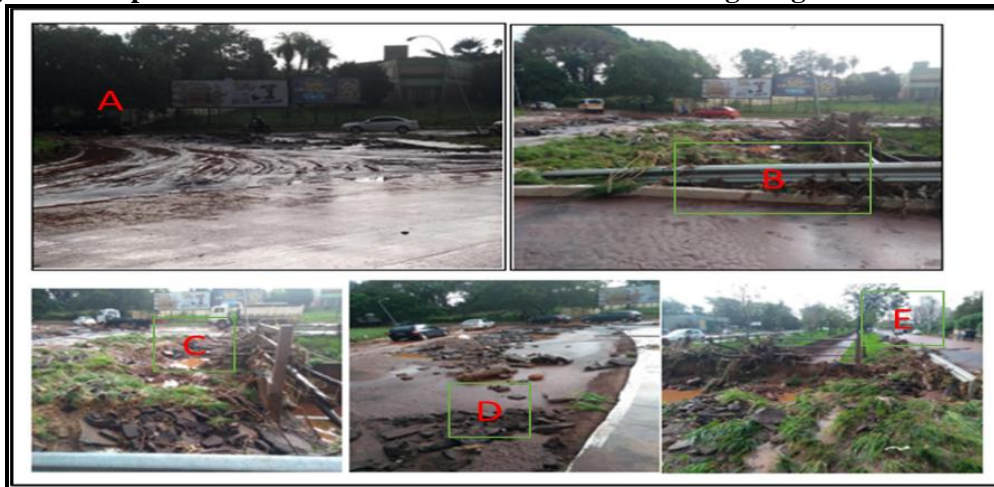
**Figura 42- O pós-Chuva na Rotatória sobre o canal do Córrego Segredo em 03/10/2018**

As Figura 42 e 43, demonstram os prejuízos causados pela enchente depois que as

águas baixaram, e seguiram seu curso normal, nas imediações da Avenida Presidente Ernesto Geisel no encontro com a rotatória da Rua Rachid Neder.

**A** – A rotatória da Av. Pres. Ernesto Geisel e a lama após o escoamento da água. **B** – Vegetação arrastada com a força da água – Av. Pres. Ernesto Geisel com a rotatória à esquerda. **C** – Ponte sobre o Córrego Segredo (Av. Pres. Ernesto Geisel) demonstrando a sujeira do pós-Chuva. **D** – Asfalto danificado após a enchente na Av. Pres. Ernesto Geisel próximo à rotatória. **E** – Destruição após a chuva cessar na Av. Pres. Ernesto Geisel próximo à rotatória - Ao fundo, o Córrego já em nível mais baixo.

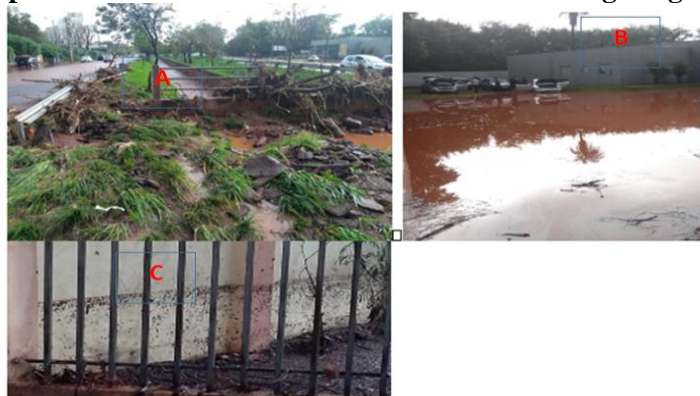
**Figura 43 - O pós-Chuva na Rotatória sobre o canal do Córrego Segredo em 03/10/2018**

**A** – A destruição após cessar a chuva. **B** – Área ainda coberta com água em frente ao Córrego Segredo com carros vulneráveis à água - Av. Pres. Ernesto Geisel próximo à Rotatória. **C** – A marca deixada pela enchente demonstrando a altura do nível de água em frente à rotatória.

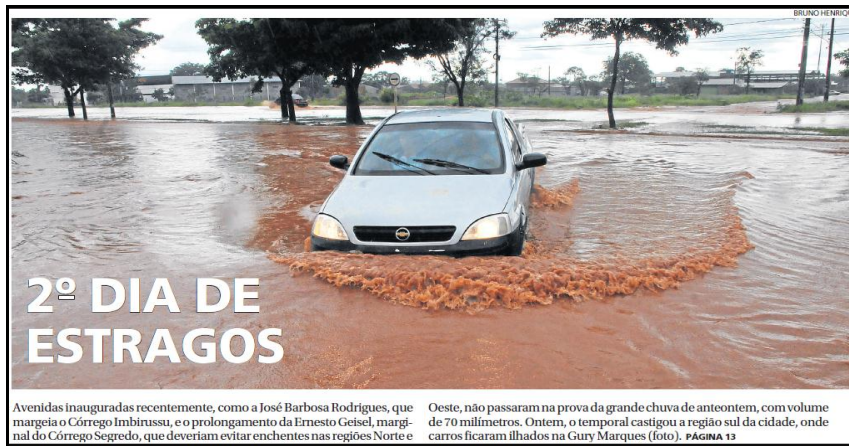
**Figura 47 - Área Coberta pela Água do Córrego Segredo na Avenida Presidente Ernesto Geisel em 2014**

Ao compararmos as duas imagens, percebe-se que no mês de dezembro onde ocorreu a enchente, que a temperatura estava entre os 20°C e os 30°C, sendo assim, a temperatura estava condizente com o clima de Campo Grande – MS e que ocorreu uma chuva atípica que assolou a região da Bacia Hidrográfica do Segredo. Ou seja, não precisa estar um calor extremo para que uma chuva isolada ocorra e cause tantos transtornos.

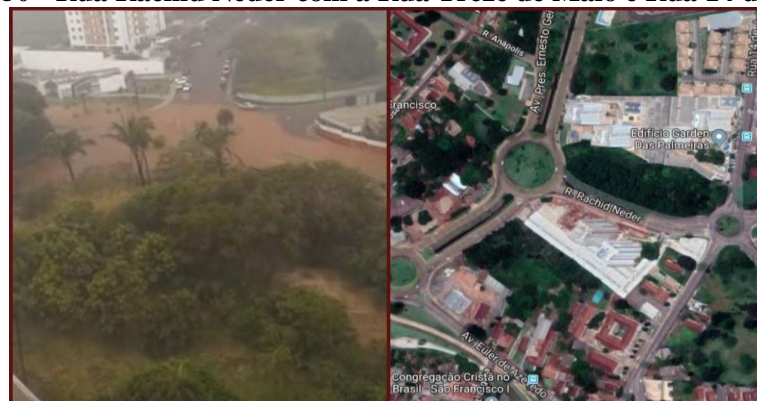
**Figura 50 - Rua Rachid Neder com a Rua Treze de Maio e Rua 14 de Julho**

As Figuras 50 e 51 foram extraídas desse vídeo, e percebe-se que a água da chuva vai de encontro com o Córrego Segredo com tanta velocidade que acaba acarretando o transbordamento do Córrego.

A rotatória não era mais visível, não se identificava onde começava o córrego e onde terminava o asfalto.

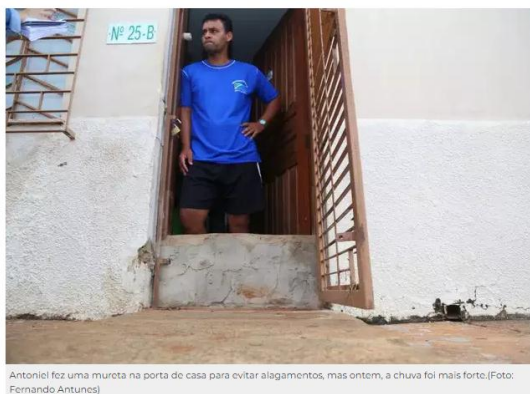
**Figura 52 - Morador mostrando a barreira que construiu em sua porta para que não sofresse mais com as enchentes oriundas do Córrego Segredo.**

Antonieli fez uma mureta na porta de casa para evitar alagamentos, mas ontem, a chuva foi mais forte. (Foto: Fernando Antunes)

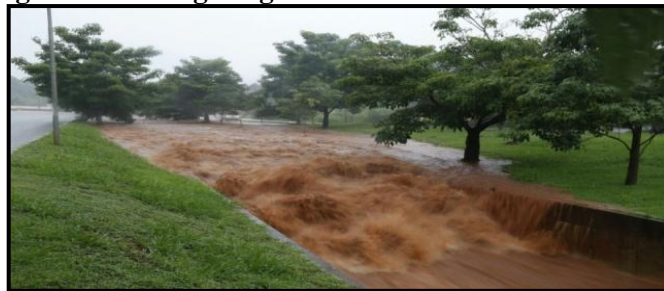
**Figura 53 - Águas do Córrego Segredo - O Início das Enchentes e Alagamentos**

A Figura 53 ilustra a força das águas do Córrego Segredo. Como se pode observar as águas do Córrego Segredo ganha força e velocidade devido seu leito ser retilíneo e balizado por concreto, sendo assim suas águas associadas à água da chuva acarreta aumento na vazão que excede os limites de concreto das margens, atingindo a Avenida Presidente Ernesto Geisel, encobrimdo a rotatória.

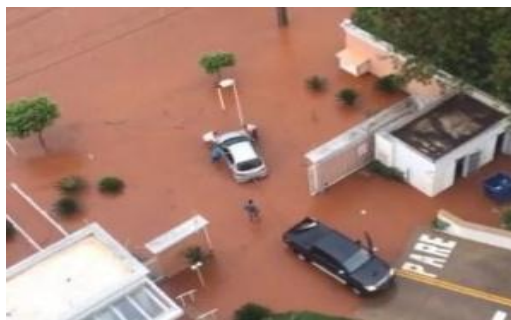
**Figura 55 - Entrada do Condomínio Residencial próximo à Rotatória da Rua Rachid Neder**

A Figura 55 destaca a entrada de um condomínio localizado na rotatória da Avenida Presidente Ernesto Geisel com a Rua Rachid Neder totalmente alagada no dia 13 de janeiro de 2016.

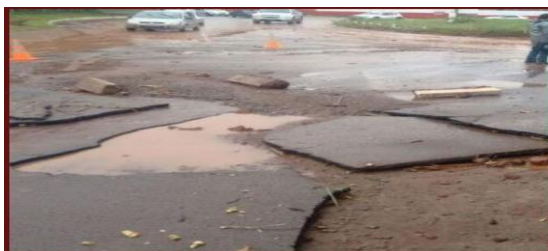
**Figura 56 – Asfalto Danificado após a Chuva - Rotatória Rua Rachid Neder**

As Figuras 56 e 57 retratam os estragos ocasionados pela enchente ocorrida na rotatória. Percebe-se que a força das águas do Córrego Segredo é tão grande que destrói tudo o que está no caminho, podendo ser asfalto, árvores, carros, placas de concreto, etc.

Como destacado na reportagem por Rodrigues (2016), foram dois eventos em apenas uma semana. Ou seja, quando o córrego começava a retomar sua mansidão natural, ocorria outra chuva que mexia com toda sua dinâmica e provocava outra enchente devastadora como pode ser confirmado nas Figuras 56 e 57.

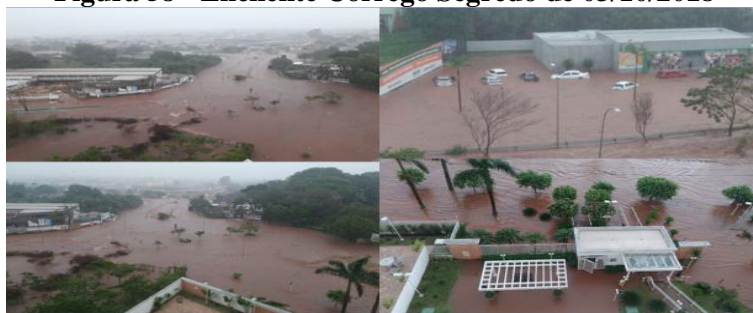
**Figura 58 - Enchente Córrego Segredo de 03/10/2018**

As Figuras 58, 59 e 60 a seguir, demonstra um pouco desse impacto.

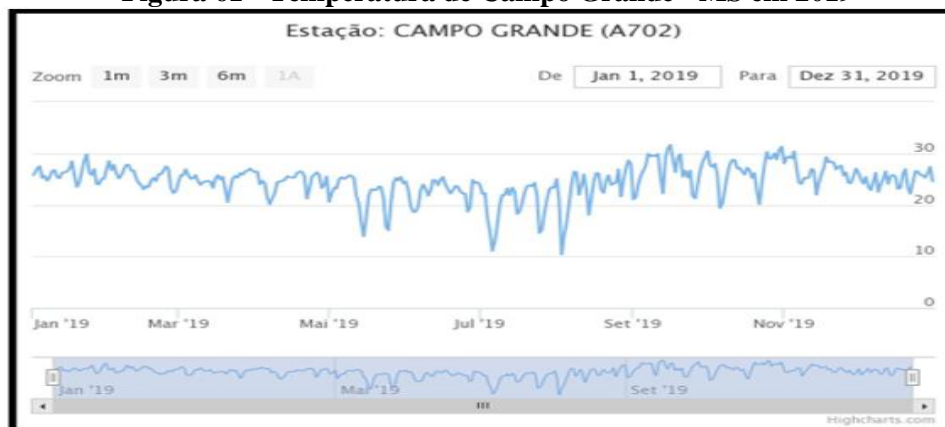
**Figura 61 - Temperatura de Campo Grande - MS em 2019**

As figuras 61 e 62 a seguir destacam a temperatura e a pluviosidade de 2019 e ao observarmos atentamente ambos climogramas com ênfase no mês de fevereiro, mês onde quase ocorreu a tragédia, percebemos que as temperaturas foram elevadas, porém a pluviosidade não foi alarmante pois não chegou a 50 mm de chuva.

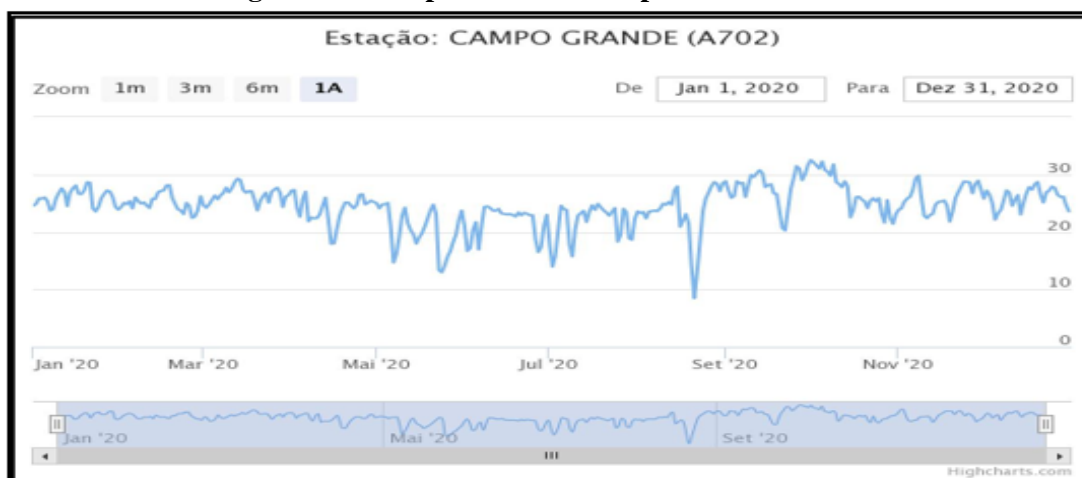
**Figura 67 - Temperatura de Campo Grande em 2020**

Comparando as imagens aos climogramas abaixo (Figuras 67 a 70) destacados nas figuras acima identifica-se que as temperaturas estão sempre elevadas durante maior parte do ano com as exceções das baixas temperaturas registradas no inverno e, que a precipitação foi consideravelmente elevada no mês de janeiro, justamente no mês em que ocorreu a enchente registrada acima.

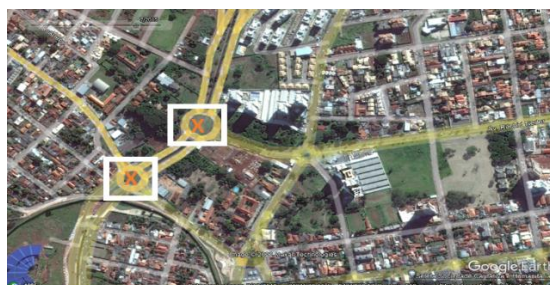
**Figura 77 - Pontos Críticos marcados com “X” das rotatórias da Avenida Presidente Ernesto Geisel na Rotatória da Avenida Rachid Neder onde as Enchentes são Recorrentes – Imagem de julho de 2015**

Percebendo que os eventos são recorrentes, e que todo ano acontecem enchentes nos mesmos pontos críticos específicos, ou seja, próximo à Rotatória da Rua Rachid Neder ou da Rotatória da Avenida Euler de Azevedo, decidiu-se por analisar esse espaço crítico nos últimos anos, e as figuras a seguir que destacam os anos de 2011, 2015 e 2021 demonstram que o processo de urbanização do entorno do córrego fica bem evidente.

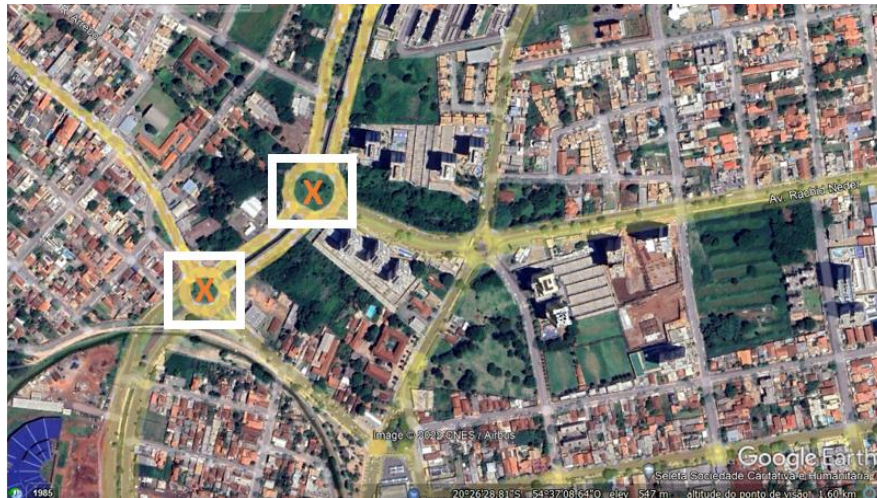
**Figura 78 - Pontos Críticos marcados com “X” das rotatórias da Avenida Presidente Ernesto Geisel na Rotatória da Avenida Rachid Neder onde as Enchentes são Recorrentes – Imagem de dezembro de 2021**

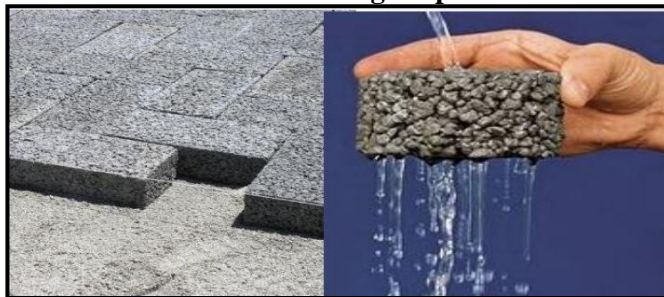
**Figura 79 - Demonstração de Perfil de Pavimento Poroso que pode ser implementado para facilitar o escoamento das águas pluviais.**

Sugiro a captação de parte da água da chuva por condomínios e prédios para diminuir a quantidade de escoamento para a bacia; aumentar a infiltração da água no solo a partir da instalação de pavimentos porosos como ilustra a Figura 79, a Instalação de poços ou trincheiras de infiltração (Figura 80); A adaptação de Trincheiras de Infiltrações (Figura 81).

[...]. Os espaços devem ser preenchidos com terra e grama, ou pedras de diâmetros pequenos, ou com qualquer material que permita a rápida infiltração da água. [...] Concreto permeável: é uma variação do concreto comum, porém não são utilizadas areias finas na mistura possibilitando a passagem de água para o solo.

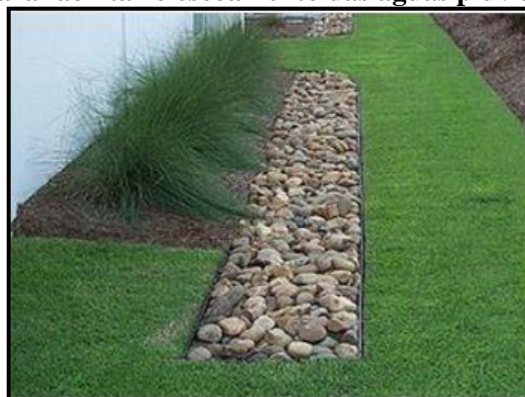
Neste momento, destaca-se na figura 85 o Perfil de Trincheira de Infiltração que pode ser implementado para facilitar o escoamento das águas pluviais das residências. Essa ação, ajuda a alimentar o lençol freático e a evitar o acúmulo de água nas ruas e nos córregos.

**Figura 81 - Demonstração de Perfil de Trincheira de Infiltração que pode ser implementado para facilitar o escoamento das águas pluviais.**
