**AVALIAÇÃO DA ICTIOFAUNA, VEGETAÇÃO RIPÁRIA, PALUSTRE  
E AQUÁTICA COMO INDICADOR DA QUALIDADE DAS ÁGUAS  
SUPERFICIAIS DO CÓRREGO BOM JARDIM,  
BRASILÂNDIA/MS/ANO DE 2012**

Dissertação apresentada ao Programa de Pós-Graduação – Mestrado em Geografia/CPTL/UFMS – Área de Concentração Análise Geoambiental e Produção do Território, como exigência final para obtenção do Título de Mestre em Geografia, sob orientação do Profº Drº André Luiz Pinto.

### **AVALIAÇÃO DA ICTIOFAUNA, VEGETAÇÃO RIPÁRIA, PALUSTRE E AQUÁTICA COMO INDICADOR DA QUALIDADE DAS ÁGUAS SUPERFICIAIS DO CÓRREGO BOM JARDIM, BRASILÂNDIA/MS**

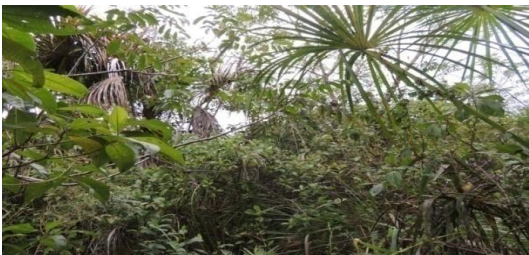
| Pontos de coleta | Coordenadas Geográficas | Localização na Bacia | Ponto de referência | Foto do local | Caracterização |
|---|---|---|---|---|---|
| 1 | 21°16'715"S<br>52°05'837"W | Alto Curso do Córrego Bom Jardim | Reserva legal, de cerrado, Faz. Capela 3 | | Mata galeria fechada, cercada e relativamente preservada, com pouca presença de invasoras.<br><br>Foto: N. Almeida, Verão 2012 |

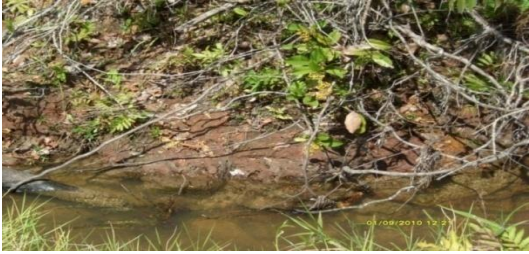
| Pontos de coleta | Coordenadas Geográficas | Localização na Bacia | Ponto de referência | Foto do local | Caracterização |
|---|---|---|---|---|---|
| 2 | 21°16'868" S<br>52°02'394"W | Alto Curso do Córrego Bom Jardim | Montante da foz do córrego Sete de Setembro, no Bom Jardim. | | Mata ciliar rala, sem cercamento, afloramento da formação Caiuá, na margem direita do canal.<br><br>Foto : G. Oliveira, Primavera de 2012 |

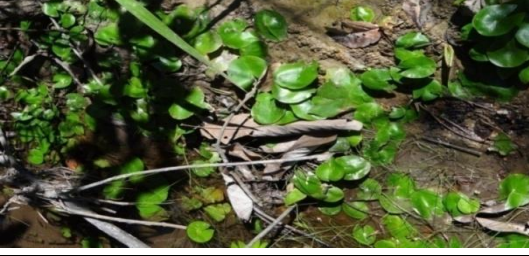
| Pontos de coleta | Coordenadas Geográficas | Localização na Bacia | Ponto de referência | Foto do local | Caracterização |
|---|---|---|---|---|---|
| 3 | 21°16'846" S<br>52°04'378"W | Alto Curso do Córrego Sete de Setembro | Foz do córrego Sete de Setembro, no Bom Jardim. | | Rica vegetação aquática na borda e no fundo do canal, sem vegetação ciliar em ambas as margens.<br><br>Foto: Maria J.Netto, Verão 2012 |

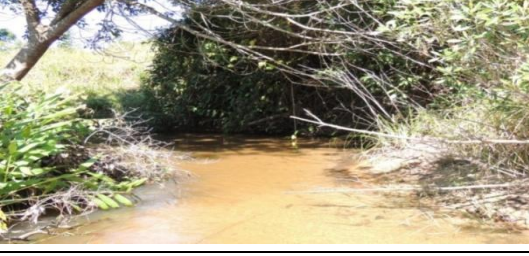
| Pontos de coleta | Coordenadas Geográficas | Localização na Bacia | Ponto de referência | Foto do local | Caracterização |
|---|---|---|---|---|---|
| 4 | 21°16'863"S<br>52°04'375"W | Alto Curso do Córrego Bom Jardim | Jusante da foz do Sete de Setembro, no Bom Jardim | | Rala vegetação aquática e de borda, bem como da mata ciliar, elevado transporte de sedimentos inorgânicos.<br><br>Foto: Maria, J. Neto, Outono 2012. |

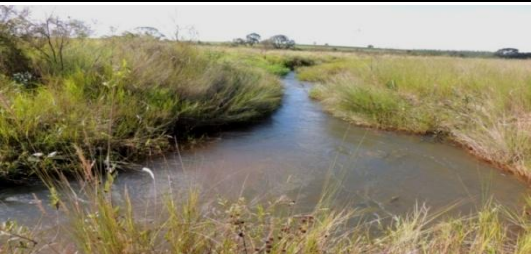
| 5 | 21°17'950"S<br>52°00'892"W | Médio curso do Córrego Bom Jardim. | Montante da foz do Córrego Aviação, no Bom Jardim | | Rica vegetação aquática de borda e de fundo do canal, ausência total de mata ciliar.<br><br>Foto: Nereida, Almeida, Verão 2012. |

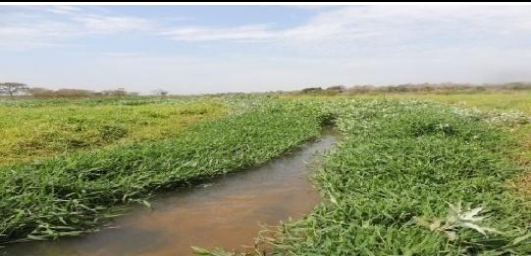
| 6 | 21° 17' 944" S<br>52°00'884"W | Médio Curso do Córrego Aviação | Foz do córrego Aviação no Bom Jardim. | | Grande presença de algas no fundo do canal e pastagens em ambas as margens, ausência total de mata ciliar.<br><br>Foto: Nereida, Almeida, Verão 2012 |

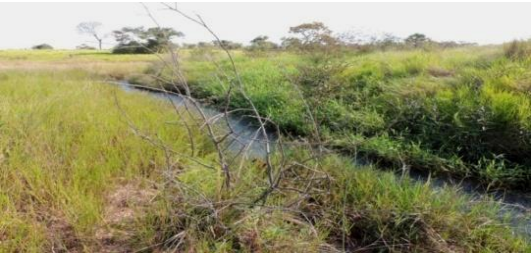
| 7 | 21°17'940" S<br>52°00'879"W | Médio Curso do Córrego Bom Jardim | Bom Jardim a jusante da foz do Córrego Aviação | | Predomínio de pastagens que avançam até as bordas do canal do córrego Bom Jardim, rala vegetação de fundo e de borda.<br><br>Foto: Nereida, Almeida, Outono 2012 |

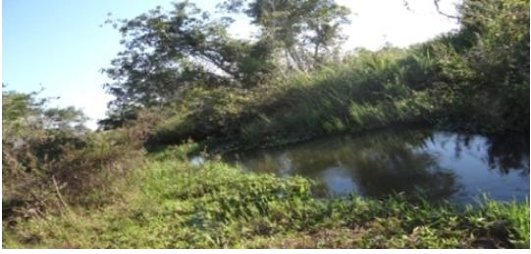
| 8 | 21°18'203"S<br>51°58'614"W | Baixo Curso do Córrego Bom Jardim | Divisa com a Reserva Cisalpina | | Rala mata ciliar e de borda e de fundo, em ambas as margens, Diferenças entre a vegetação das duas margens.<br><br>Foto: Nereida, Almeida, Outono 2012 |

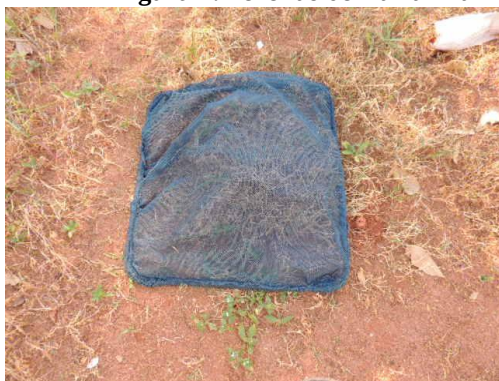
**Figura 4:** Peneirão de malha fina

Para a realização das coletas de peixes foram feitos os seguintes procedimentos: nos pontos de coleta foram realizadas varreduras com peneira medindo 40 cm x 40 cm (**Figura 4**), sendo efetuados oito lances em cada ponto, sempre próximos à vegetação ou ao barranco, buscando uma melhor eficiência de captura. Os peixes capturados foram acondicionados em sacos plásticos de 20 cm x 30 cm, devidamente etiquetados, fixados em formol 10% e transportados em cambonas (**Figura 5**) até o laboratório para as análises posteriores.

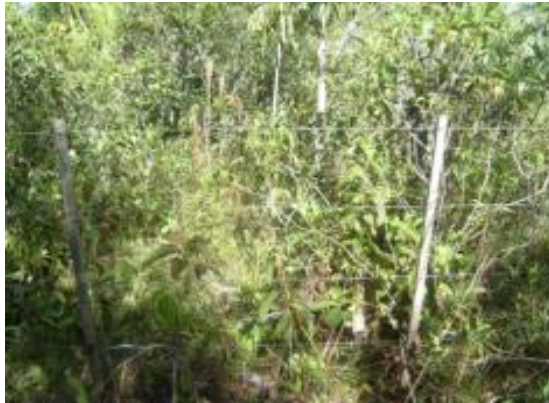
**Figura 8:** Vista parcial da cerca que protege a mata galeria do gado bovino na fazenda Capela III

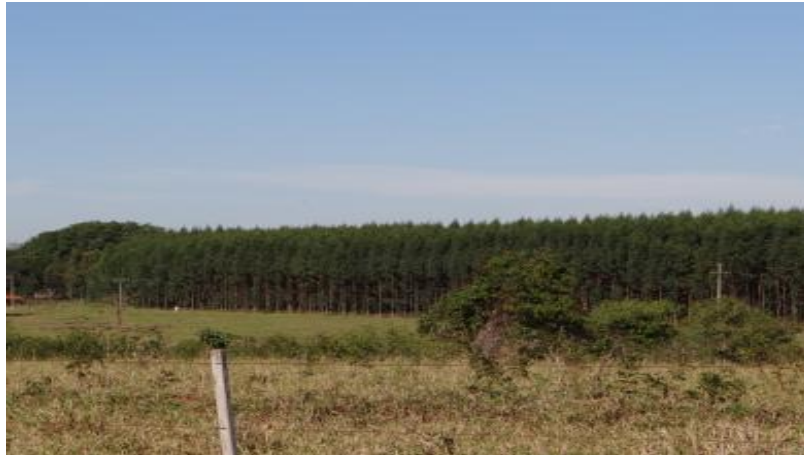
**Figura 10:** Pastagem cercada e manejada na margem esquerda, fazenda Capela III, ao fundo mata galeria, preservada na margem esquerda e degradada e não cercada na margem direita, e o avanço do plantio do eucalipto, fazenda Três Morrinhos, alto urso da BHCBJ, no ponto 1.

Nesta estação iniciou-se o plantio de cana- de- açúcar, na margem direita na divisa com a aldeia indígena e também nesta margem posiciona-se plantação de eucalipto, que foi plantado em 2009 ( **Figura 10**).

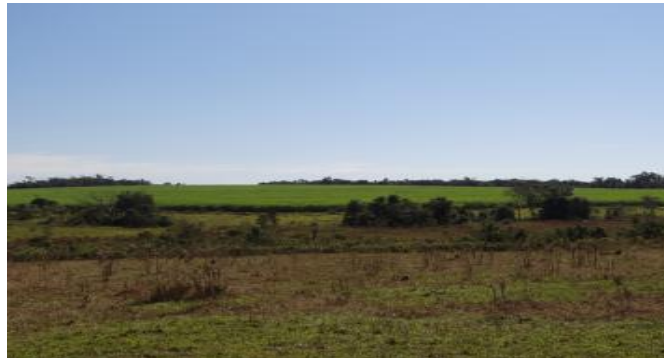
**Figura 11:** Cultivo da cana de açúcar na margem esquerda do córrego Bom Jardim, na sub-bacia 2, com rala e esparsa mata ciliar

Ainda no alto curso do córrego Bom jardim, no ponto 2, a montante da foz do córrego Sete de Setembro, temos a pastagem intercalada pela cana de açúcar (**Figura 11**) na margem esquerda e de eucalipto, na margem direita, com manejo conservacionista do solo, porém em nenhum dos casos as matas ciliares são cercadas e preservadas.

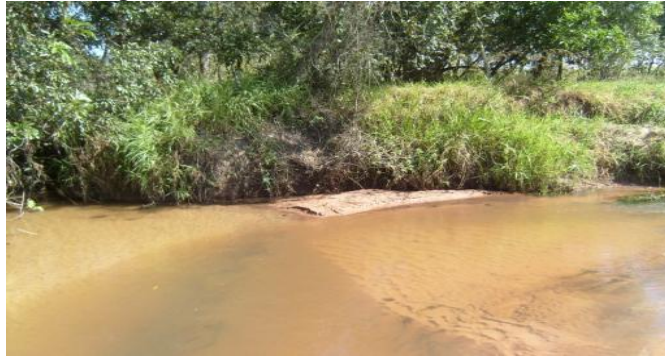
**Figura 12:** Forte processo de assoreamento no ponto 3, a jusante do ponto de monitoramento 4, na foz do córrego Sete de Setembro, no córrego Bom Jardim.

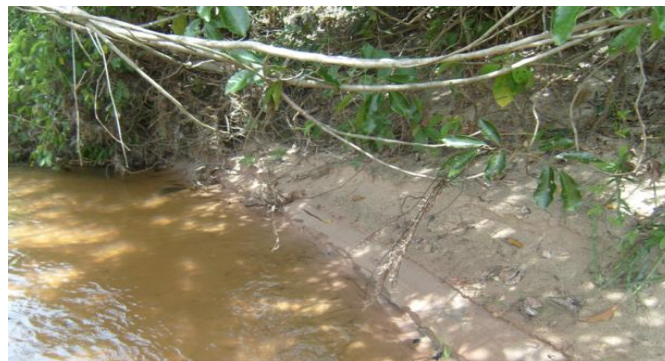
**Figura 13:** Assoreamento e deposição de sedimentos na margem direita do córrego Bom Jardim e, em seu alto curso, no ponto 4.

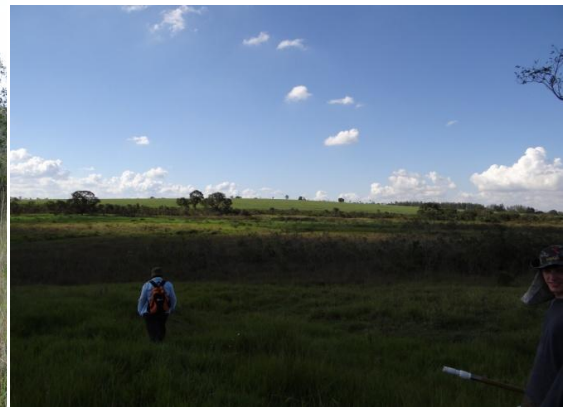
**Figura 15:** Pastagem e solo preparado para cana

o solo preparado para a cana de açúcar, desponta-se na margem esquerda e a pastagem na margem direita (**Figuras 14 e 15**).

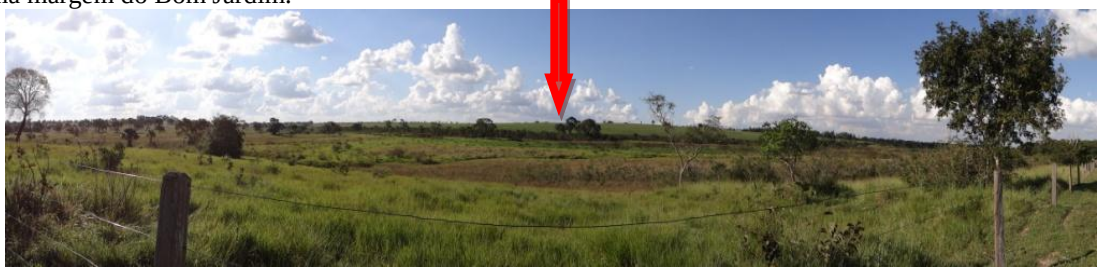
**Figura 16:** Ponto 6, expansão da cana de açúcar, na margem esquerda do córrego Aviação, chegando até a mesma margem do Bom Jardim.

No ponto 6, córrego Aviação, corta a cidade de Brasilândia, em seu alto curso, onde também posiciona-se a cana de açúcar e no seu médio e baixo curso, predomina pastagens e manchas de solos expostos, para pastagens, sem curvas de nível, mata ciliares e com forte ravinamento, sobre tudo em seu baixo curso, quando o canal é mais encaixado (**Figura16**).

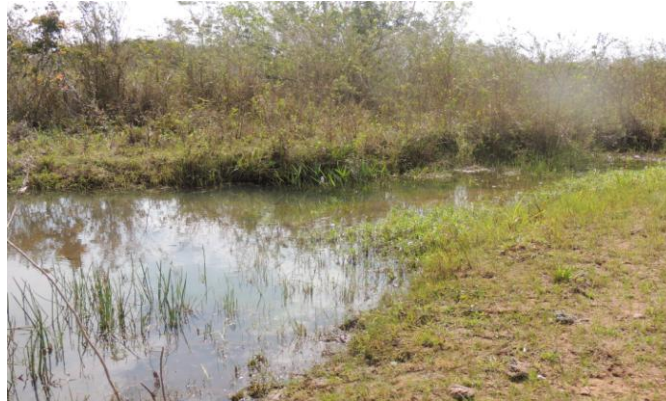
**Figura 17:** Ponto 8, na margem esquerda cerrado úmido e na direita pastagem degradada, localizado a cerca de 40 m a montante da RPPN Cisalpina.

O ponto 8, também encontra-se em área de cerrado úmido, sendo que na sua margem esquerda esse é bem preservado e na margem direita, em meio a pastagem é utilizado para a criação de gado bovino de corte. Limita-se com a RPPN Cisalpina, que vem sofrendo manejo contra incêndio e erosões e recomposição da sua mata nativa (**Figura 17**).

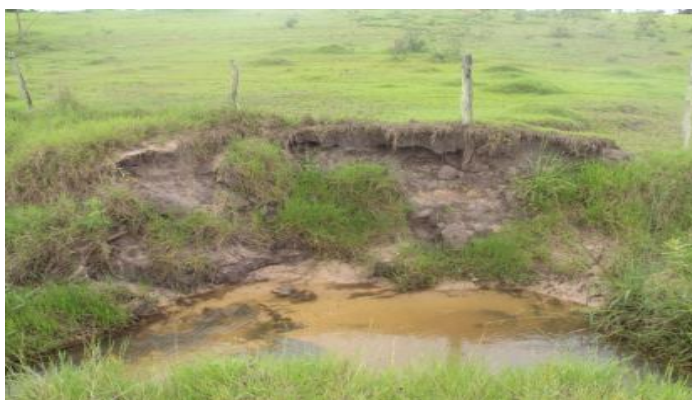
**Figura 20:** Aceleração do processo erosivo com a retirada da mata ciliar e plantio de pastagem, sem curva de nível e manejo, a 200 metros a montante do ponto 2 de monitoramento.

No ponto 2, a área de solo exposto aumentou muito, para a renovação das pastagens, porém ainda sem manejo, a área de cana de açúcar manejada, na margem esquerda do Bom Jardim foi cortada e novamente plantada para a próxima safra. Nesta estação a área de solo exposto foi a maior do ano de 2012, nesta sub-bacia, pois os produtores descompactam ou deixam o gado comer até a raiz das gramíneas, a espera do novo ciclo hidrológico, que começa em outono. Devido a desbarrancamento e a perda de gado, alguns trechos nesta área tiveram suas matas ciliares cercadas, como é o caso de trecho a jusante do ponto de monitoramento 2 (**Figura 20**).

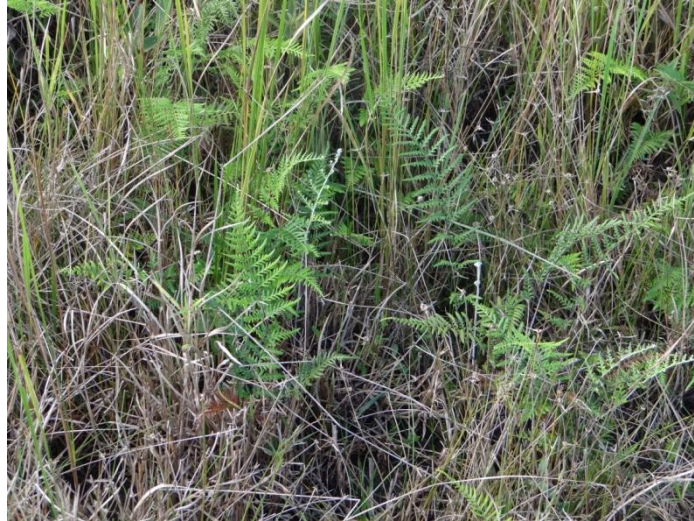
**Figura 34:** Ponto 5 e 7 onde predomina Cyperaceae, Poaceae e algumas Pteridófitas

Os pontos 5, 6 e 7, não apresentam vegetação de grande porte, a cobertura vegetal é representada por um extrato herbáceo onde predominam Cyperaceae, Poaceae e algumas Pteridófitas (Figura 34). Ou seja, a ausência de vegetação de grande porte, compromete o

papel de filtragem, exercido pelas raízes de maior profundidade, pois em vegetais herbáceos suas raízes são na maioria superficiais, propiciando maior escoamento superficial e consecutivas erosões, que lançam no leito do córrego sedimentos que o assoreiam.

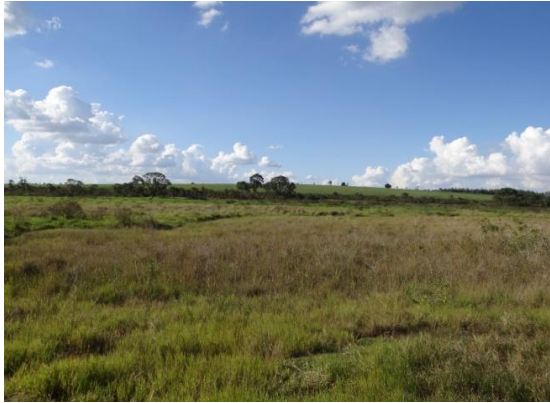
**Figura 38:** Pastagens cultivadas e plantadas até as margens do córrego Bom Jardim, no ponto 5.

Nos pontos 2, 3, 4, 5, 6 e 7, a vegetação extremamente alterada e rala, reflete em sinais ambientais de ravinamentos, assoreamento e desaparecimento de vegetação aquática, que era abundante, quanto a mata ciliar e ou galeria era primitiva (**Figuras 38 e 39**).

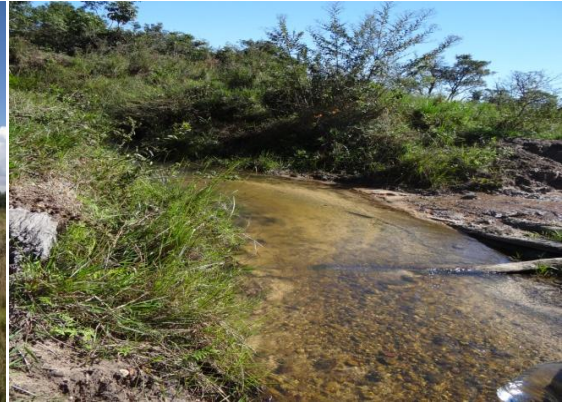
**Figura 39:** Ravinamentos, assoreamento causado pelo pisoteio do gado e a ausência de mata ciliar a 200 m montante do ponto 2.

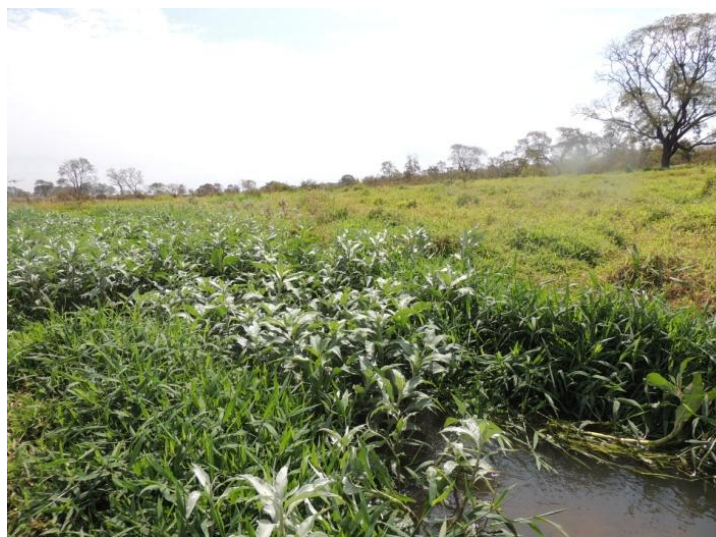
**Figura 40:** Reflexo da ausência de mata ciliar e da riqueza de nutrientes do esgoto clandestino ligado a galeria pluvial da cidade de Brasilândia, no córrego Aviação, no ponto 6.

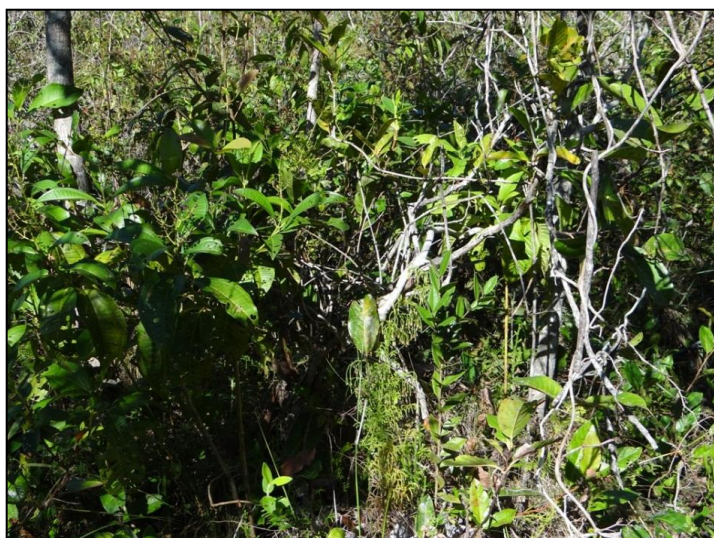
**Figura 47:** Vegetação de Cerrado que se entrelaça com a mata de galeria, recobrindo o ponto 1 de monitoramento

A vegetação do Córrego Bom Jardim no alto curso, no ponto 1, é classificada como mata de galeria (**Figura 47**), como deveriam ser os pontos 2, 3 e 4; contudo, estes se encontram bastante alterados pelo uso agropecuário, com pequenas manchas de mata. No médio curso, pontos 5, 6 e 7, nem pequenas manchas de mata ciliar são encontrados, apenas vegetação de pequeno porte e a pastagem é cultivada na planície de inundação, seguindo até as margens do canal fluvial.

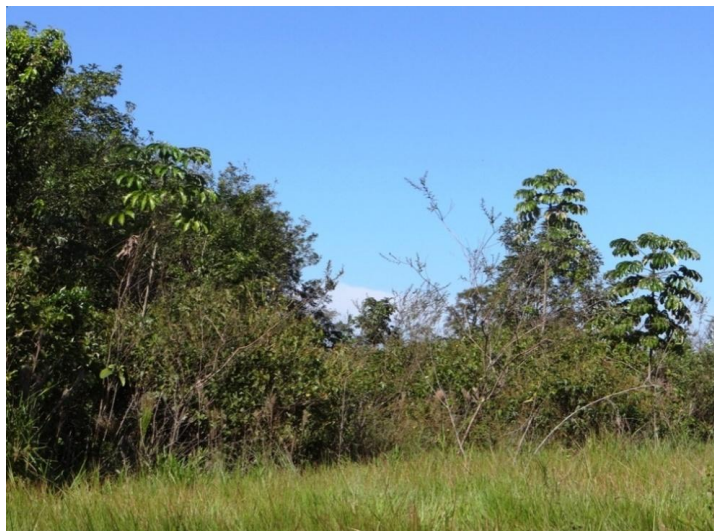
**Figura 48:** Manchas de Cerrado aberto, em autoregeneração, ao longo das pastagens cultivadas, próximo ao ponto 2, na margem direita.

No baixo curso, quando a declividade da bacia diminui muito, posicionando-se entre 0 a 3%, encontram-se manchas de cerrado úmido esparso, porém no ponto 8, que é marcado pelo início da RPPN Cisalpina, a pastagem na margem direita também foi plantada até a margem do córrego Bom Jardim, sendo rala na margem esquerda (Figuras 48 e 49).

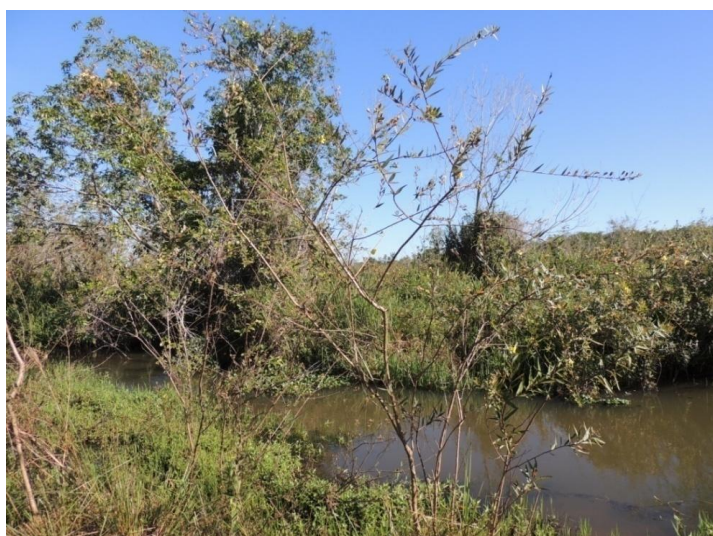
**Figura 49: Ponto 8,** cerrado úmido esparsos, na margem esquerda e pastagem na direita, utilizado para a pecuária extensiva não manejada, no assentamento Pedra Bonita, próximo ao limite da RPPN Cisalpina.

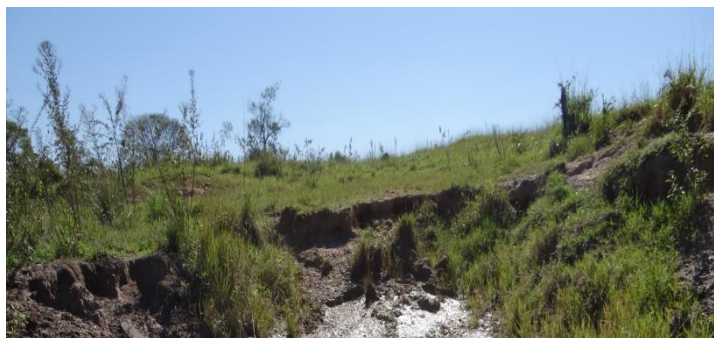
**Figura 50:** A montante cerca de 150m do ponto 2, forte ravinamento que alcançou o lençol freático, causado pelo pisoteio do gado, em área utilizada como bebedouro natural, com grande transporte de sedimentos, com ausência total de mata ciliar e pastagem alcançando a margem do canal do córrego Bom Jardim, em seu alto curso .

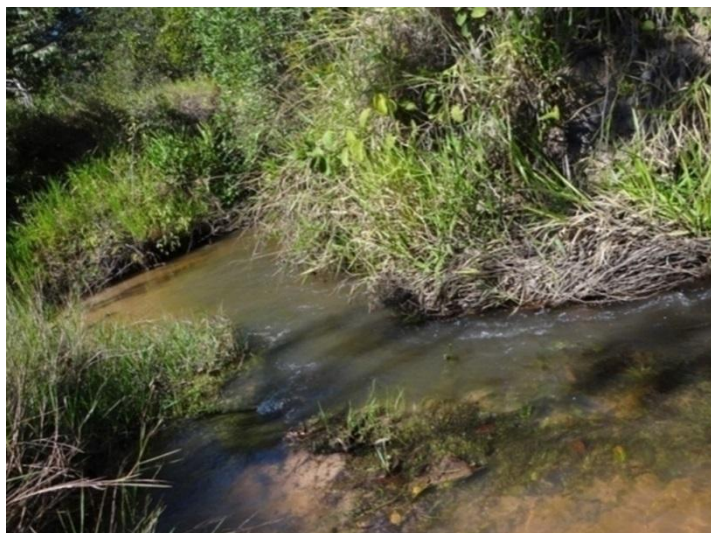
**Figura 51:** Foto do ponto 3, outubro de 2012, mostrando a rica vegetação aquática neste ponto, como também, a pastagem avançando para o canal fluvial.

O ponto 3, situado na foz do Sete de Setembro, afluente da margem esquerda do Bom Jardim, possui número significativo de espécies vegetais e muitas espécies de macrófitas aquáticas, porém ausência de mata ciliar compactada (**Figura 51**). Apesar de bem próximo do ponto 2, mostrou maior presença de peixes, com nove indivíduos, pertencentes a quatro espécies: *A. altiparanae*, *S. notomelas*, *H. ancistroides* e *I. schubarti*, provavelmente favorecidas pela vegetação enraizada de fundo.

De positivo, o local tem a margem direita protegida por cerca, mas, por outro lado, sofre influências de dejetos e transporte de sedimentos, oriundos do plantio de cana de açúcar existente no seu alto e médio curso, que vem reduzindo a qualidade e a quantidade de suas águas. Mesmo perante essas precárias condições ambientais, no outono obteve uma precipitação elevada (+200,56mm) no mês de amostragem junho, onde provavelmente pela falta de vegetação houve maior carreamento de contaminantes, essa elevada promoveu maior diluição e assimilação dos contaminantes das águas da bacia, refletindo diretamente na sua qualidade e enquadramento. Assim obteve-se baixa concentração de oxigênio dissolvido, com 5,8 mg/L, o enquadrando na classe II, mostrando a eficiência da vegetação de borda e de fundo na manutenção da qualidade das águas superficiais de bacias hidrográficas. Sendo os demais parâmetros estiveram dentro do limite estabelecido pelo CONAMA, sem aumento significativos para o ambiente.

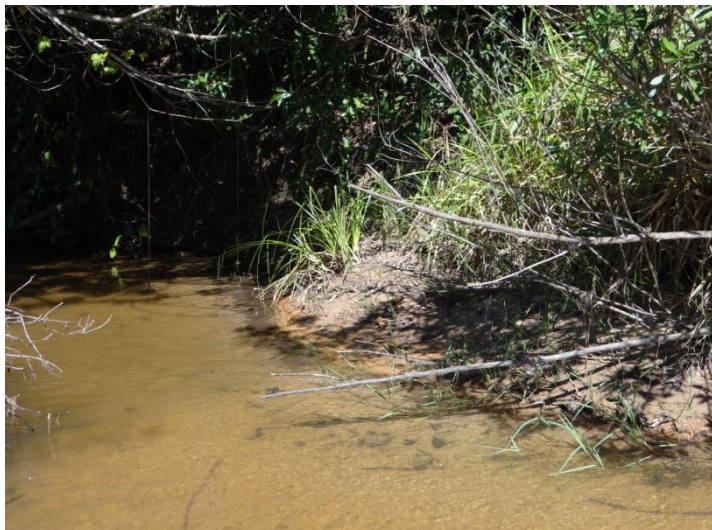
**Figura 52:** Foto ponto 4 ausência vegetação aquática e assoreamento

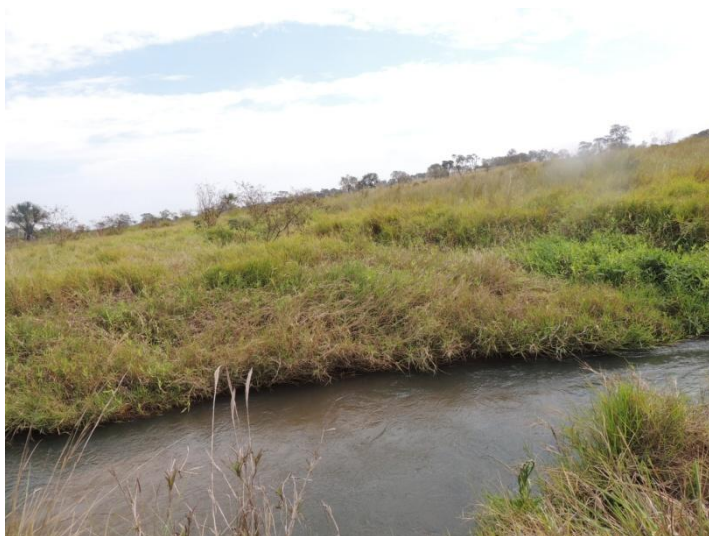
**Figura 53:** Foto do ponto 5 sem proteção de vegetação ciliar, mas com abundante vegetação de fundo.

O Ponto 5 apresentou baixa concentração de oxigênio dissolvido no outono, com 4,9 mg/L, ficando na classe III, essa baixa concentração de oxigênio no outono, pode ter sido similar ao ocorrido no ponto 3 onde a ausência de concentração vegetal de grande porte, deixa escoar para dentro do leito do córrego dejetos e transporte de sedimentos, pelo alta precipitação em junho mês de coleta (+200,56mm) que contribui para aumento de microorganismo e matéria orgânica consequentemente diminuindo o O<sub>2</sub>, e no inverno, com 5,8 mg/L, onde a precipitação estava (-26,4mm) no mês da coleta, enquadrando-se na classe II do CONAMA. Embora sem nenhuma proteção de vegetação ciliar (**Figura 53**) em ambas as margens, mostrou abundante vegetação de fundo, com registro de 30 espécies vegetais e sete espécies de peixes, com destaque para loricarídeos (três espécies de cascudos do gênero *Hypostomus*) e *C. britskii*, um ciclídeo predador de peixes e de insetos, item este favorecido pela presença das macrófitas. O pH nestes pontos já tendem para alcalinização.

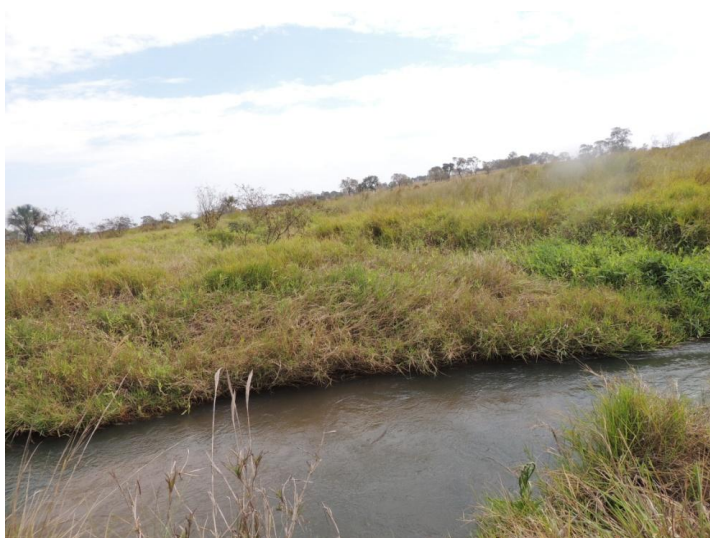
**Figura 55:** Foto ponto 7 com abundante vegetação aquática

O Ponto 7, (**Figura 55**) sem proteção de vegetação ripária de grande porte, apenas espécies arbustivas em ambos os lados, apresentou boa diversidade de vegetação aquática, e sete espécies de peixes. As medições apontaram a menor concentração de oxigênio dissolvido na estação de outono (5,30 mg/L), quando foi posicionado na classe II do CONAMA. Este ponto reflete a qualidade das águas do ponto 7, foz do córrego Aviação, pois se encontra a

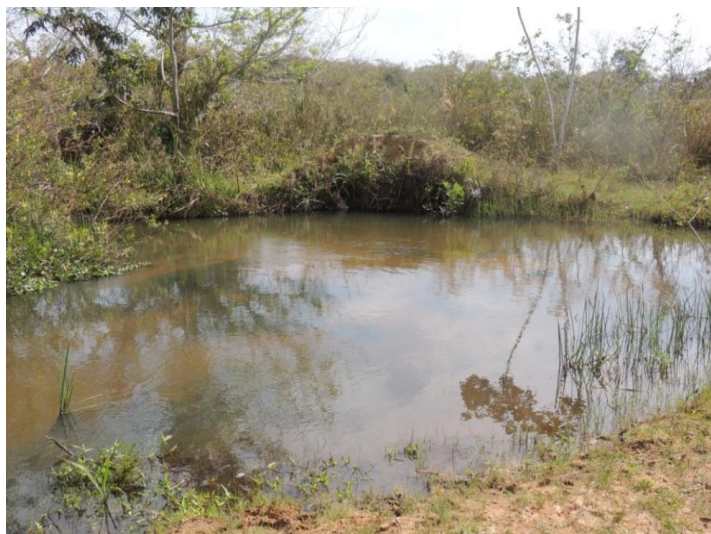
**Figura 56:** O uso, ocupação e manejo da terra a montante do ponto 8 gera elevado transporte de sedimentos orgânicos e inorgânicos, que estão assoreando e alargando seu canal, reduzindo ainda mais a velocidade do fluxo da água e sua oxigenação, comprometendo a qualidade e quantidade das águas, além de sua fauna e flora aquática.

O Ponto 8 apresenta rala mata ripária, em ambas as margens (**Figura 56**) e está posicionado a cerca de 150 m do limite com a reserva Cisalpina, apresentou baixos valores de oxigênio dissolvido no verão, com 4,40mg/L, enquadrando-o na classe III, e no outono, com apenas 3,50mg/L, com enquadramento na classe IV do CONAMA. Mesmo com esses valores baixos de OD, o ponto foi o que mostrou a maior variedade de vegetação aquática(5) e palustre (22 espécies) e a maior riqueza e abundância de peixes, com registro de 20 espécies e 174 indivíduos.
