**AVALIAÇÃO DA INFLUÊNCIA DE ADIÇÕES MINERAIS E  
AGENTES CRISTALIZANTES NA OCORRÊNCIA DE  
CICATRIZAÇÃO DE FISSURAS EM CONCRETOS SOB  
CURA SUBMERSA: ESTUDO DE UM ANO.**

Tese apresentada à Universidade Federal de Mato Grosso do Sul - UFMS - Instituto de Física - INFI, como requisito parcial para obtenção do título de Doutora em Ciência dos Materiais.

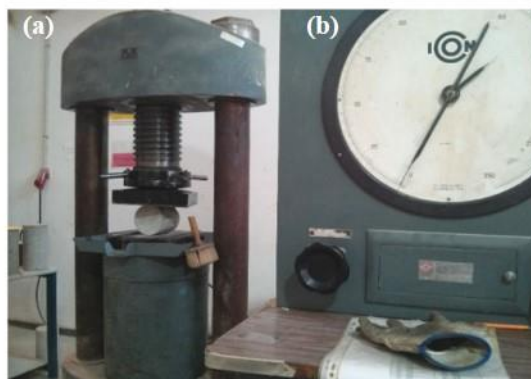
Figura 6 - Indução de fissuras em amostra cilíndrica de concreto com fibras metálica por meio do ensaio de compressão diametral

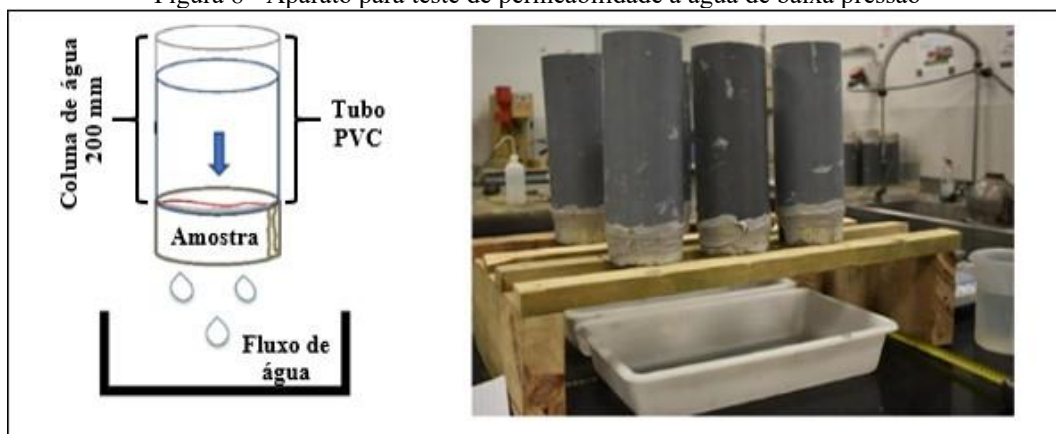
Figura 8 - Aparato para teste de permeabilidade à água de baixa pressão

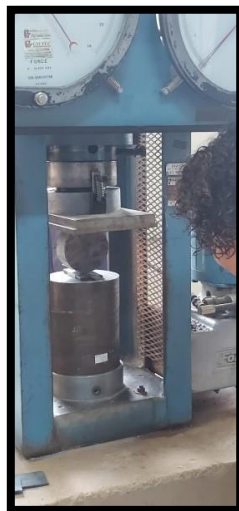
Figura 16 - Processo de fissuração dos discos amostras

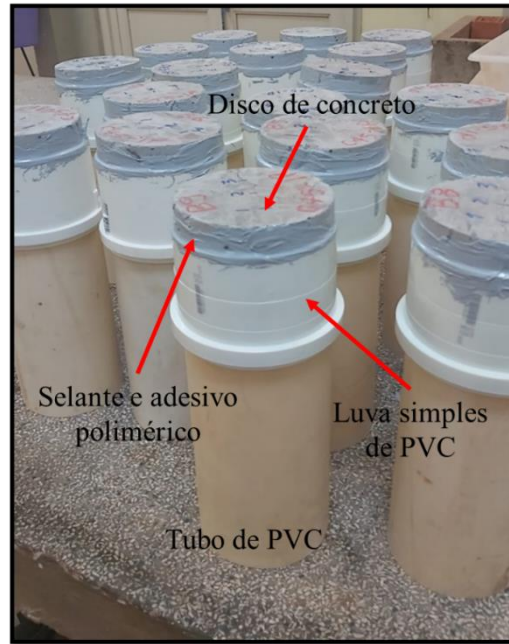
Figura 19 - Aparato para os ensaios de permeabilidade de água e penetração de cloretos

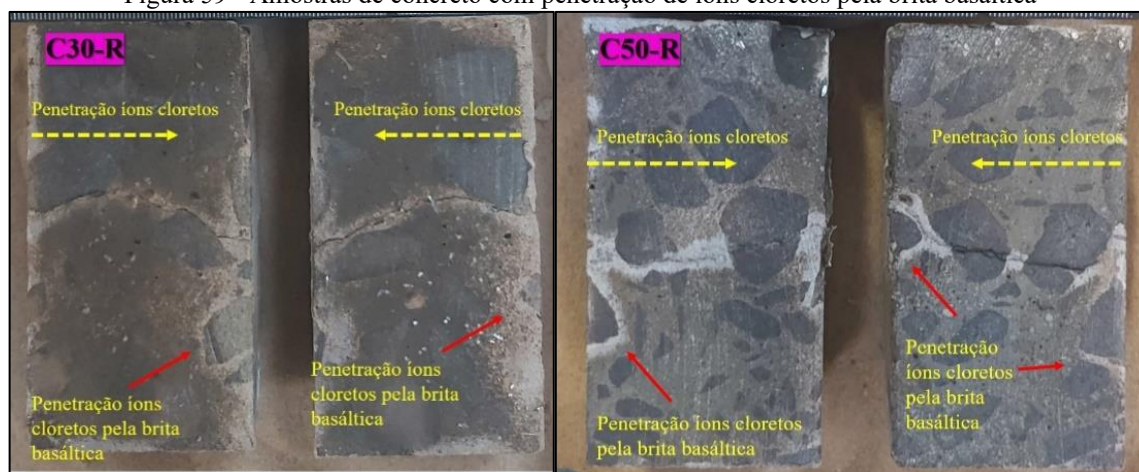
Figura 59 - Amostras de concreto com penetração de íons cloretos pela brita basáltica
