**COMPARAÇÃO ENTRE O VERNIZ FLUORETADO E O FOSFOPEPTÍDEO DE  
CASEÍNA - FOSFATO DE CÁLCIO AMORFO FLUORETADO E NÃO  
FLUORETADO NA REMINERALIZAÇÃO DO ESMALTE AO REDOR DE  
BRAQUETES ORTODÔNTICOS - ESTUDO *IN VITRO***

Dissertação apresentada ao Programa de Pós-graduação em Saúde e Desenvolvimento na Região Centro-oeste da Universidade Federal de Mato Grosso do Sul, para obtenção do título de Mestre.

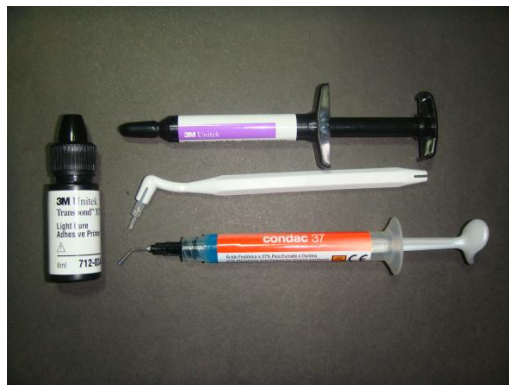
Figura 1 – Sistema adesivo, resina composta Transbond XT, e seringa de ácido fosfórico em gel a 35% utilizados para a colagem dos braquetes.

Os braquetes ortodônticos de incisivos inferiores (Morelli, Sorocaba-SP, Brasil) foram cimentados com resina composta e sistema adesivo Transbond XP (3M Unitek, Monrovia, USA) (Figura 1) no centro da face vestibular dos incisivos.

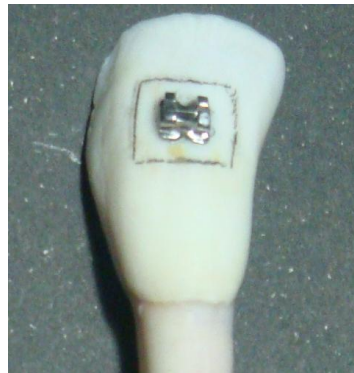
Figura 4 – Dente bovino com demarcação a dois milímetros da base do braquete.

Em seguida, os dentes foram demarcados com um lápis grafite HB, ao redor do braquete, a dois milímetros, pelas faces incisal, cervical, mesial e distal (Figura 4). Posteriormente, foram pintados com uma fina camada de verniz ácido resistente (Colorama, Brasil), cobrindo todas as superfícies dos dentes, exceto a dois milímetros da área previamente demarcada (TODD *et al.*, 1999) (Figura 5).

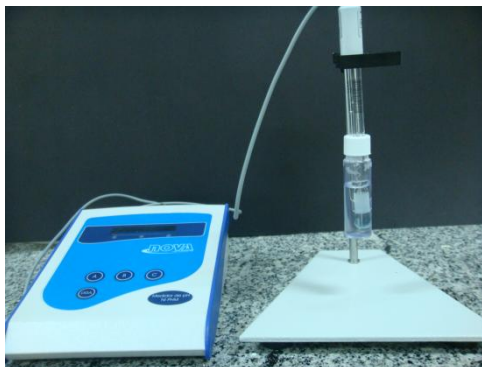
Figura 8 – Phmetro utilizado para a análise das soluções des e remineralizante.

Após a homogeneização das soluções, a confirmação do pH dos tampões foi medido com auxílio de um phmetro (Nova Instrumentos, Piracicaba, Brasil) (Figuras 8 e 9).

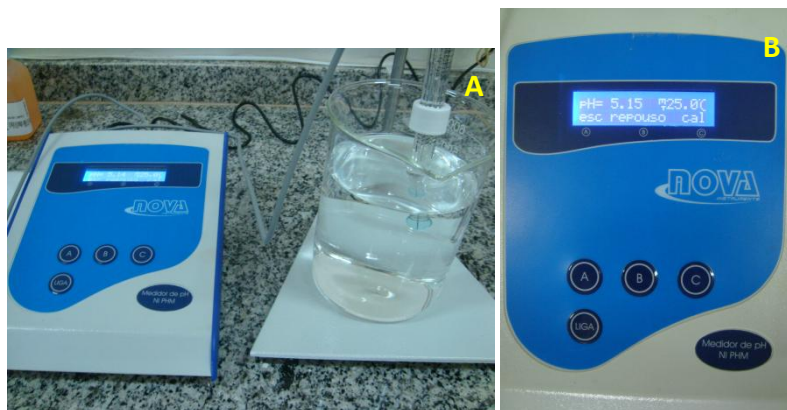
Figura 9 – **a.** Aferição do pH da solução desmineralizante utilizada no experimento; **b.** Vista aproximada do mostrador digital do phmetro.

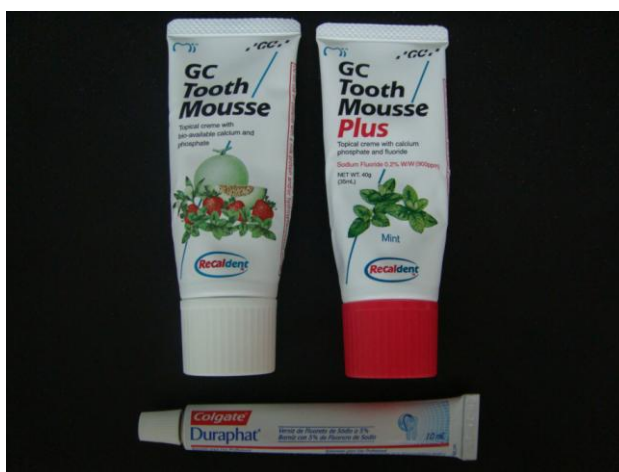
Figura 12 – Produtos utilizados no experimento: fosfopeptídeo de caseína - fosfato de cálcio amorfo em mousse (GC Tooth Mousse); fosfopeptídeo de caseína - fosfato de cálcio amorfo com fluoreto de sódio 0,2% em mousse (GC Tooth Mousse Plus) e verniz fluoretado 5% (Duraphat®).

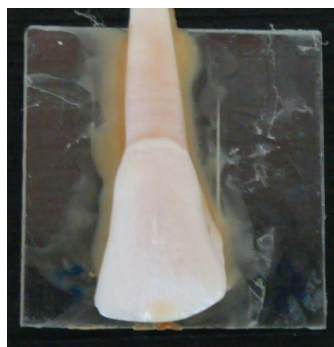
Figura 13 – Dente bovino fixado com cera pegajosa em placa de acrílico

Oito dentes bovinos foram fixados individualmente em placas de acrílico (40x40x5 mm<sup>3</sup>) utilizando-se cera pegajosa (Kota, São Paulo, Brasil) (Figura 13).

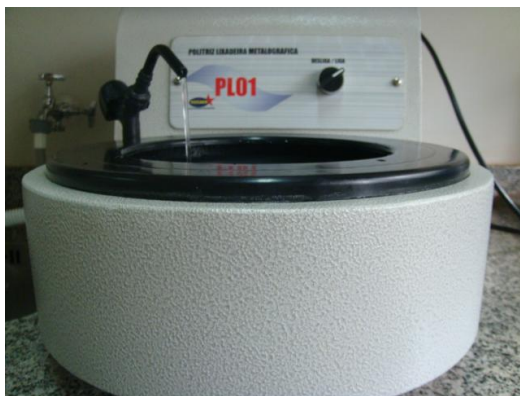
Figura 17 – Politriz metalográfica utilizada para planificação e polimento dos espécimes.

Os espécimes obtidos foram fixados em placa de acrílico com cera pegajosa Kota (Figura 16). O conjunto placa/dente foi adaptado em uma Politriz Metalográfica (Teclago, Mira, Coimbra, Portugal) para realizar a planificação e o polimento da superfície com a finalidade de remoção da camada superficial hipermineralizada do esmalte. Para tal, lixas de carbetto de silício de granulação 600 a 1200 (3M, Sumaré, São Paulo, Brasil) foram utilizadas, sob refrigeração com água destilada, por aproximadamente dois a três minutos (Figura 17) (MORON, 2011).

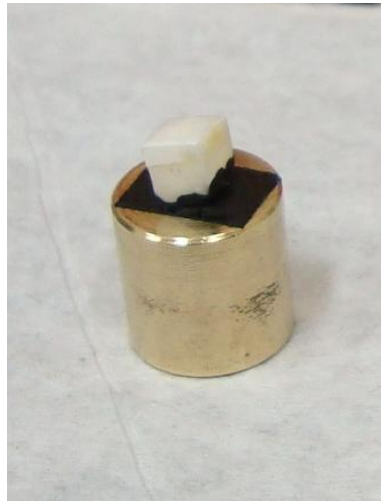
Figura 19 – Espécime fixado em *stub* com auxílio de fita dupla face e tinta condutora de prata.

Durante o preparo, os blocos de esmalte foram removidos do conjunto coletor/fio de amarelo com auxílio de um alicate de corte reto (Quinelato, São Paulo, Brasil), fixados individualmente em *stubs* com fita dupla face (3M, São Paulo, Brasil) e realizada aplicação de tinta condutora de prata (Dotite Fujikura, Kasei, Japão) em um dos lados, da base ao ápice destes. Ficaram por um período de duas horas ao ar livre para a secagem da tinta condutora (Figura 19).

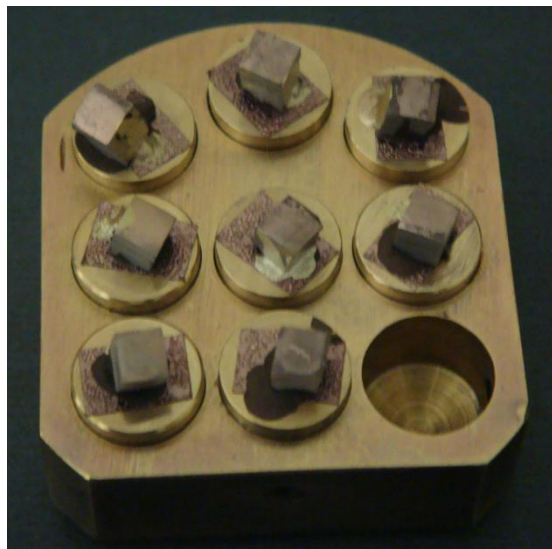
Figura 22 – Espécimes após receber o filme de ouro.

Passado o procedimento, os espécimes foram removidos do *sputtering* (Figura 22), inseridos no Microcópio Eletrônico de Varredura (Jeol JSM-6380LV, Japão) (Figura 23a e b) e submetidos a análise.
